OFFICE PARLEMENTAIRE D'ÉVALUATION  
DES CHOIX SCIENTIFIQUES ET TECHNOLOGIQUES

**Note à l'attention des membres de l'Office,  
en vue de l'audition publique du 17 juillet 2019 <sup>(1)</sup>,  
relative à la gestion des anomalies survenues lors du chantier de l'EPR de Flamanville**

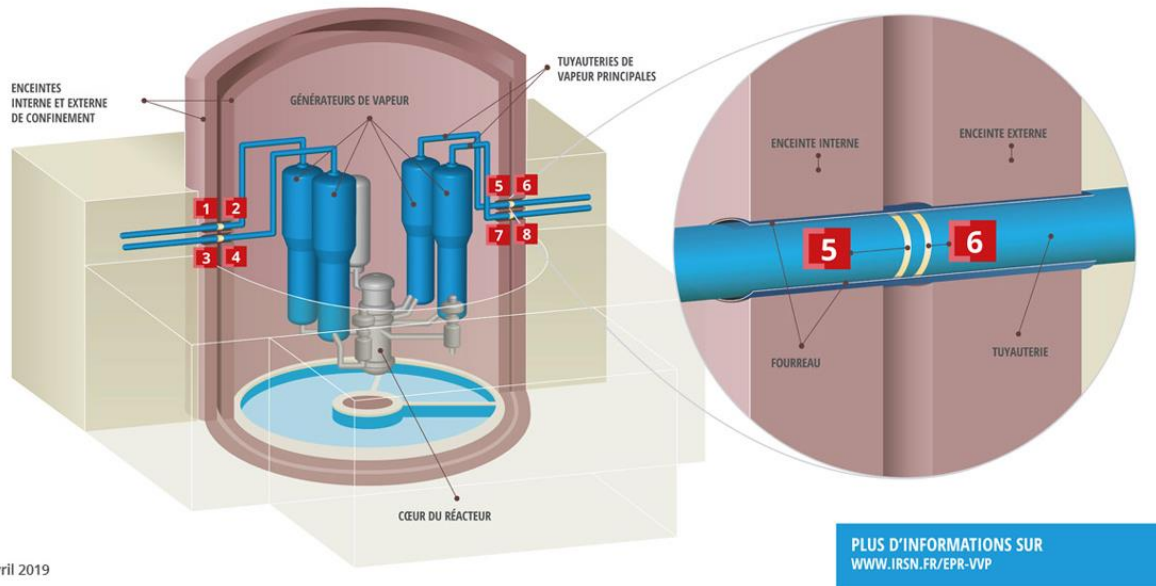
Schéma du circuit secondaire principal : les soudures numérotées de 1 à 8 sont les soudures de traversées, situées entre l'enceinte interne et l'enceinte externe de confinement (*source : IRSN*)

En juillet 2018, EDF s'engage à remettre à niveau les soudures concernées par les écarts identifiés, hormis les huit soudures de traversées situées entre l'enceinte interne et l'enceinte externe du bâtiment réacteur et très difficiles d'accès. En plus de l'écart de qualité au référentiel d'exclusion de rupture, l'une de ces huit soudures présente un défaut de fabrication<sup>(xiv)</sup>.

L'ASN refuse cette proposition : les soudures doivent être corrigées avant la mise en service du réacteur<sup>(xvi)</sup>.
